PRÜFBERICHT

Bericht Nr.: 11021418

Nichttragende verglaste (Isoliergläser) Wand mit

Type: "SLIM LINE El30"

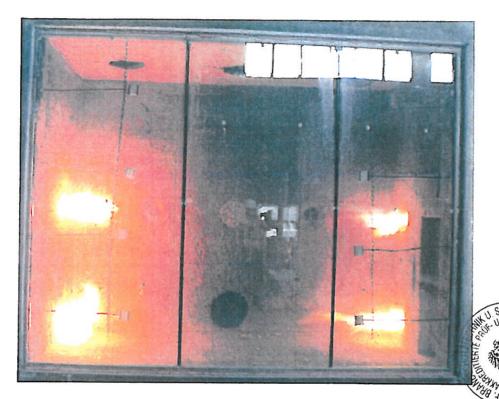
Bild 1: Der Probekörper zu Beginn des Brandversuches am 13. Mai 2011.

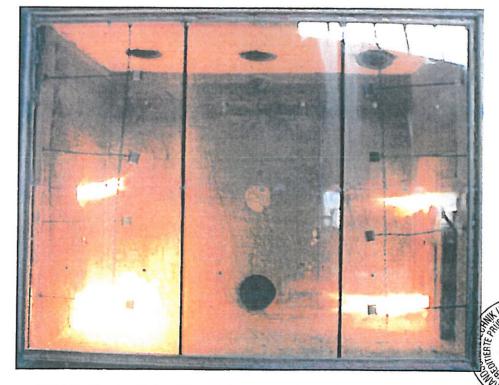
Bild 2: Zustand des Probekörpers in der 5. Versuchsminute.

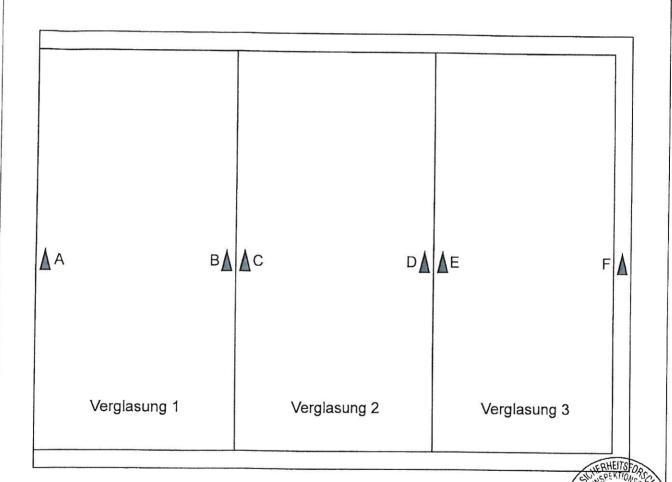
VERFORMUNGSMESSPUNKTE AN DER FEUERABGEKEHRTEN SEITE

(Skizzenmaßstab mit Probekörper nicht ident)

A - F...Verformungsmessstellen
